МАНАСТИР

# ДРЕНЧА

ОД РУШЕВИНЕ ДО ХРАМА

## АРХЕОЛОШКА ИСТРАЖИВАЊА ЦРКВЕ ВАВЕДЕЊА ПРЕСВЕТЕ БОГОРОДИЦЕ И НЕКРОПОЛЕ

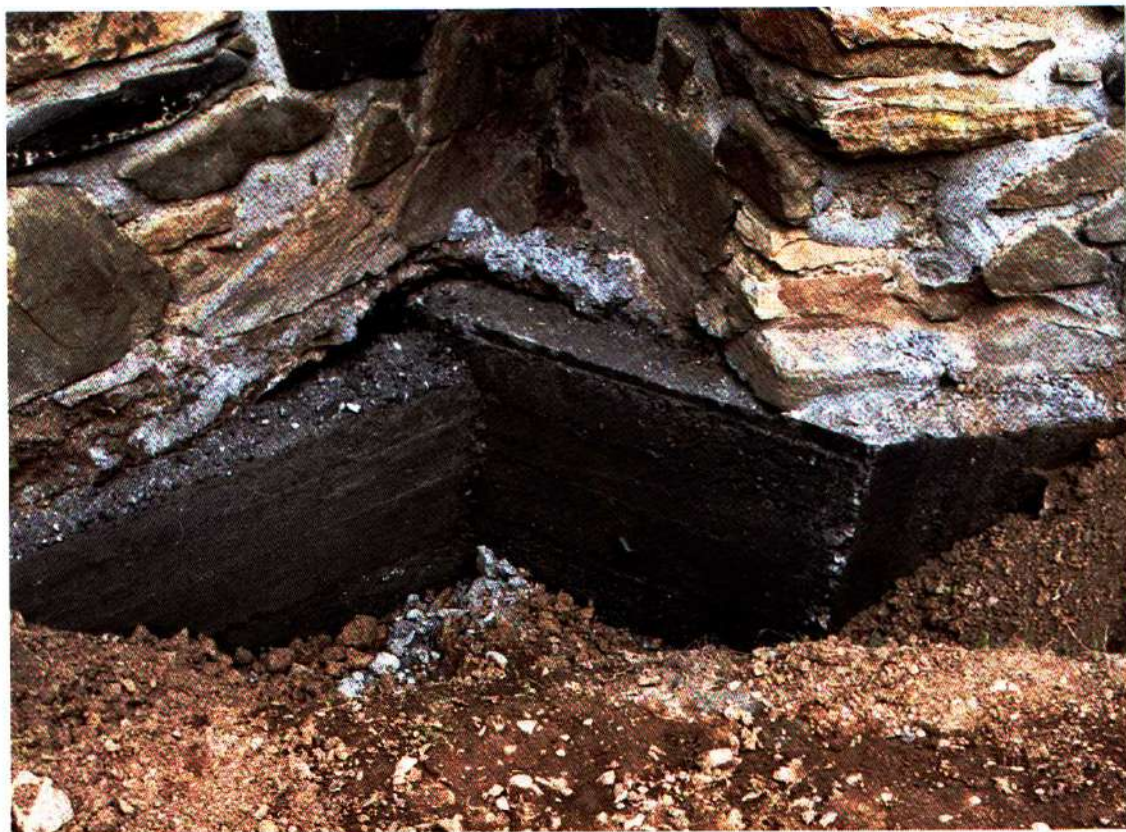
127 Манастир Дренча, црква,  
подбетонирани темељи (2002)

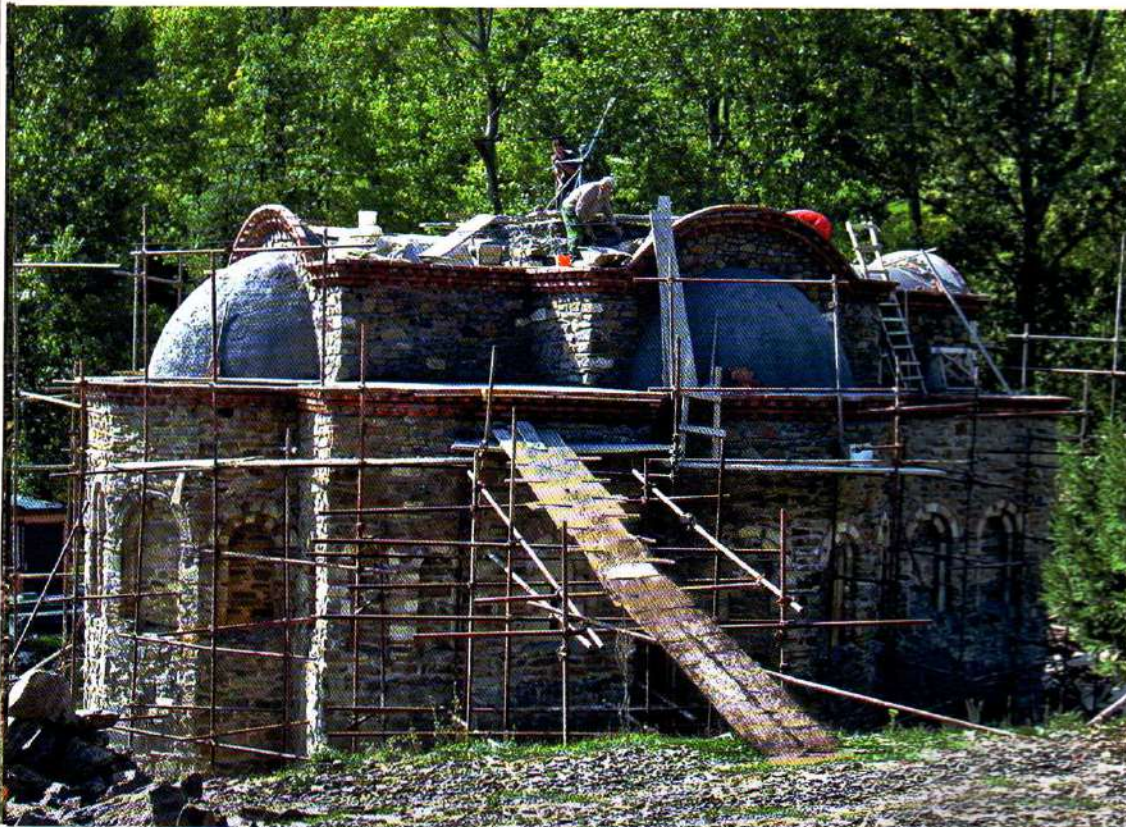
137 Манастир Дренча, црква,  
изглед са севера, армиранобетон  
луске изведене на полукалотама  
кровни венци (2003)

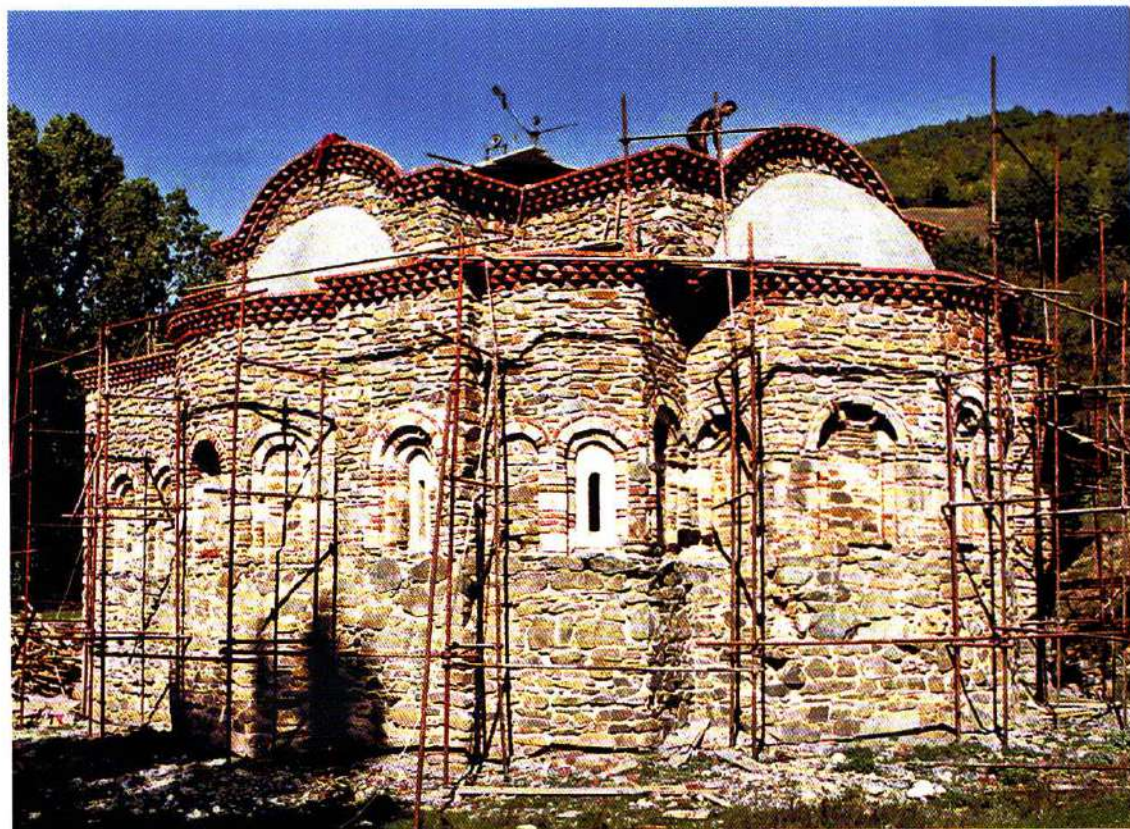
Манастир Дренча, црква,  
вид са југоистока, армиранобетонске  
луке изведене на полукалотата и  
луке венци (2003)

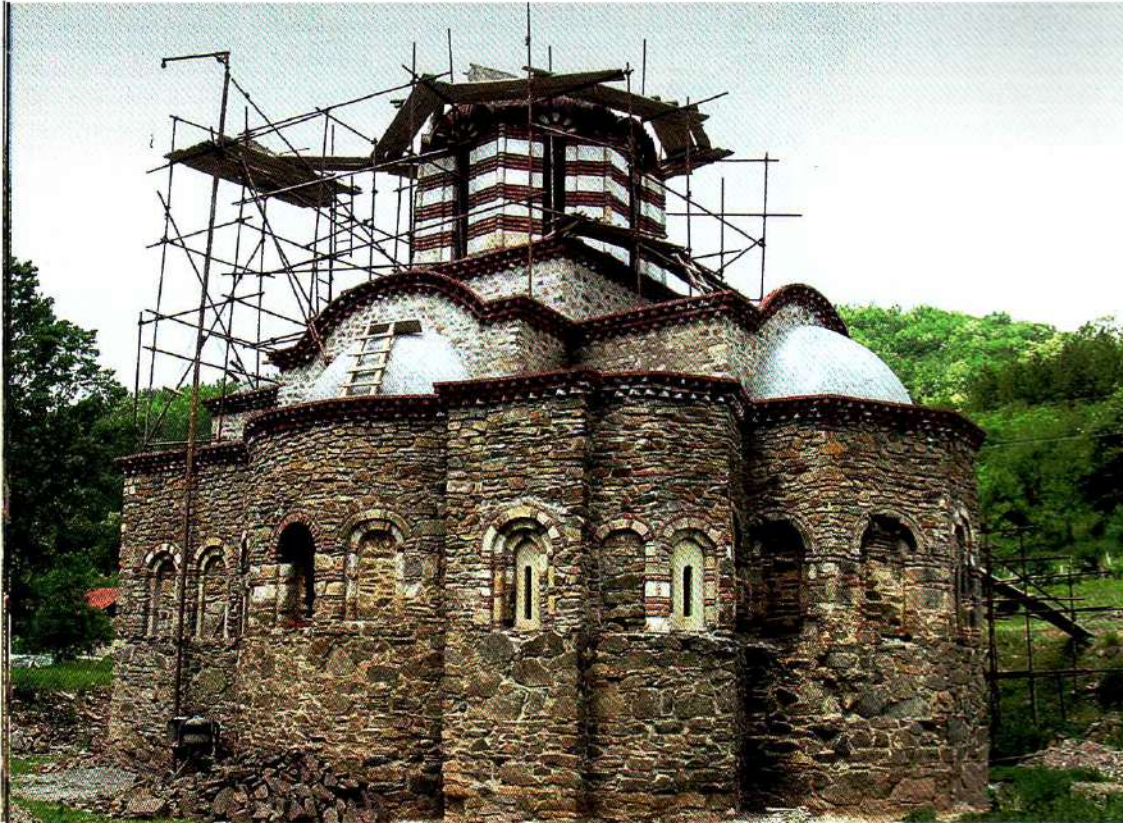
140 Манастир Дренча, црква,  
зидане кубета (2004)

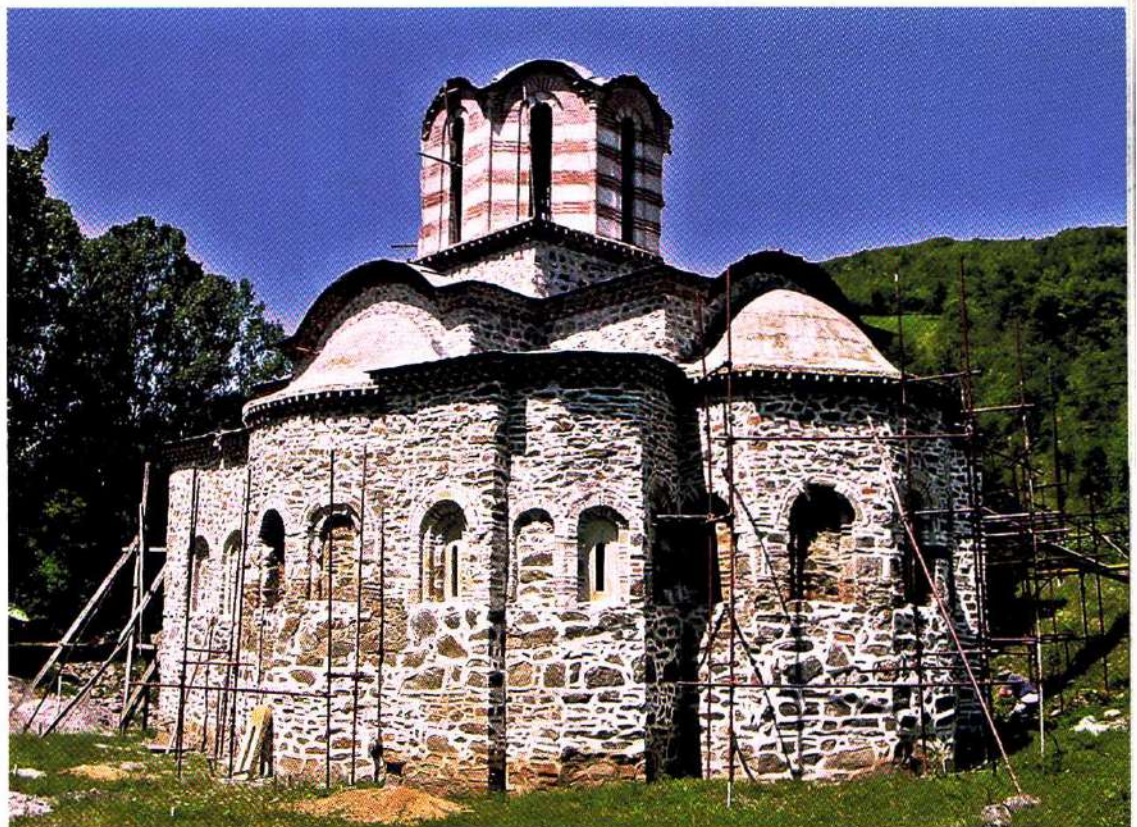
43 Манастир Дренча, црква,  
вглед са југоистока, изведена завршна  
брада фасада дерсовањем (2005)
